MENGURANGI RESIKO KERUSAKAN AUTO PRIMING PUMP PADA DUMP TRUCK TIPE HD785-7 DI PT UT SITE BATU KAJANG KALIMANTAN TIMUR

Vuko A.T Manurung, Fathur Rahman Saleh Ramadhan Tambunan, Yohanes C Utama

1. Program Studi Mesin Otomotif Politeknik Manufaktur Astra Jl. Gaya Motor Raya no 8 Sunter II Jakarta
E-mail : vuko.manurung@polman.astra.ac.id¹; yohanes.csutama@polman.astra.ac.id

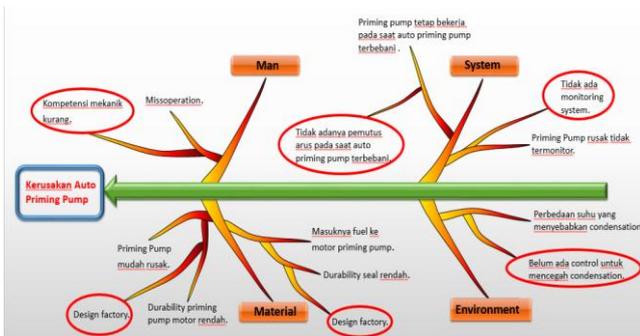
Gambar 3. Diagram tulang ikan (*fishbone*)

Untuk mencari akar masalah maka digunakan diagram tulang ikan (*fish bone*). Gambar 3 adalah diagram tulang ikan (*fish bone*). Dari diagram *fishbone* terdapat suatu akar masalah yaitu Kerusakan *Auto Priming Pump*. Kerusakan *Auto Priming Pump* disebabkan oleh 4 unsur yaitu sistem, lingkungan (*environment*), material, dan manusia (*man*).

Pada unsur Sistem terdapat beberapa akar masalah yang ditemukan yaitu *Priming pump* yang rusak tidak termonitor, hal ini diakibatkan oleh tidak adanya sistem monitoring pada alat tersebut yang dapat menunjukkan kerusakan yang ada. Dan akar masalah yang kedua adalah *priming pump* tersebut tetap bekerja pada saat terjadi tekanan yang tinggi secara terus menerus, akibat tidak adanya pemutus arus pada saat *priming pump* tersebut terbebani oleh tekanan yang tinggi.

Selanjutnya dari unsur manusia terdapat satu akar masalah yaitu kesalahan pengoperasian saat proses *fuel bleeding*. Hal ini disebabkan oleh kurangnya kompetensi mekanik yang melakukan *bleeding* pada sistem bahan bakar.

Dari unsur material terdapat beberapa akar masalah yang pertama itu *priming pump* mudah rusak yang diakibatkan oleh umur dari *priming pump* rendah, ini mengacu pada pabrik pembuat. Kedua masuknya bahan bakar ke motor *priming pump* yang dapat mengakibatkan kerusakan. Hal ini disebabkan oleh kehandalan dari *seal* yang menahan bahan bakar agar tidak masuk ke area motor dari *priming pump* rendah. Hal ini juga mengacu pada disain dari pabrik pembuatnya.

Selanjutnya unsur lingkungan terdapat beberapa akar masalah yaitu perbedaan suhu yang menyebabkan kondensasi dan dapat merusak motor dari *priming*

pump. Hal ini disebabkan oleh belum adanya control untuk menghilangkan kondensasi.

Dari data diatas maka terdapat satu akar masalah yang menyebabkan kerusakan pada *auto priming pump* yaitu tidak adanya pemutus arus pada saat *priming pump* terbebani akibat adanya tekanan yang tinggi secara berkelanjutan. Pressure yang tinggi ini terjadi akibat bahan bakar yang dipompa sudah sepenuhnya cairan dan tidak bercampur dengan udara yang terjebak didalam sistem bahan bakar.

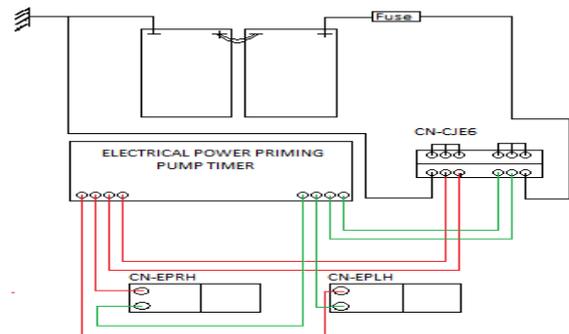
Gambar 4. *Wiring Diagram Bleeding System*

Gambar 4, merupakan diagram *Wiring bleeding* sebelum di modifikasi, yang merupakan sistem elektrik awal pada sistem yang seharusnya saat timer diaktifkan makan arus yang standby di timer akan diteruskan ke *priming pump* sehingga *priming pump* bekerja dan melakukan *bleeding*. *Priming pump* akan bekerja selama 6 menit 40 detik sebanyak 10 siklus dimana dalam satu siklusnya *priming pump* akan bekerja selama 10 detik dan berhenti selama 30 detik. Dan akan terus berjalan seperti siklus yang diberikan timer walaupun pada siklus kedua telah tidak ada udara yang terjebak di dalam sistem bahan bakar. Hal inilah yang menyebabkan *priming pump* terbebani oleh tekanan yang tinggi akibat yang di pompa oleh *priming pump* sudah sepenuhnya cairan.
