PENCARIAN METODA PEMBUATAN RUMAH *LIFTER* UNTUK MENGHILANGKAN PENYIMPANGAN LUBANG *LIFTER* DI PT. ASTRA OTOPARTS TBK. DIV. EDC

Politeknik Manufaktur Astra, Jakarta 14330, Indonesia

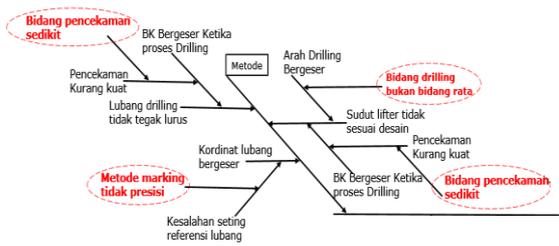
Gambar 4. Faktor Metoda

Gambar 4 menunjukkan bahwa pada metoda ditemukan beberapa akar masalah yang menjadi penyebab terjadi penyimpangan *lifter*. Akar masalah tersebut adalah ketidakpresisian proses *marking*, bidang *drilling* yang berupa bidang miring, dan sedikitnya bidang pencekaman.

Dari kajian terhadap faktor metoda yang dilakukan, penyimpangan *lifter* disebabkan oleh beberapa kondisi. Penanggulangan yang dilakukan yaitu dengan mengubah urutan proses, menambah luasan bidang cekam proses *drilling*, memberikan bidang referensi koordinat lubang dan juga menjadikan bidang *drilling* tegak lurus dengan arah *drilling*.
