**MEMPERCEPAT PROSES *TROUBLESHOOTING HYDRAULIC LOW POWER* PADA UNIT KOMATSU PC200 SERIES DENGAN *TOOL MAIN RELIEF TESTER***  
**DI PT. UNITED TRACTORS BRANCH SAMPIT**

Program Studi Teknik Alat Berat

Politeknik Manufaktur Astra, Jakarta

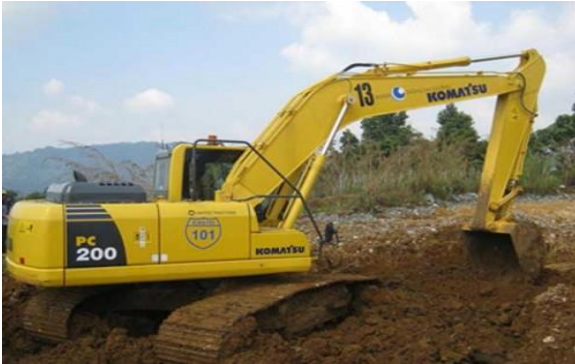
Gambar 1 Excavator 200 series

Ketika terjadi *troubleshooting hydraulic low power* mekanik akan melakukan *test performance* dengan panduan *shop manual unit excavator 200 series*.

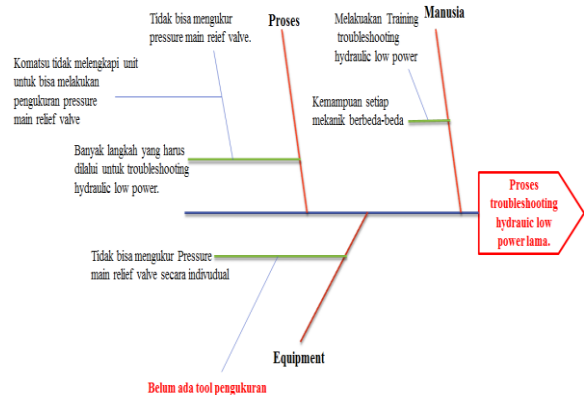
Gambar 4 Fishbone Proses Troubleshooting Hydraulic Low Power

Berdasarkan Analisis dari proses *troubleshooting hydraulic low power* pada *unit excavator 200 series* didapatkan bahwa dibutuhkan *tool* untuk mengukur *pressure* dari *main relief valve* secara individu. *tool* tersebut di anggap perlu dikarenakan penyebab terjadinya *hydraulic low power* adalah kerusakan dari *main relief valve* atau dari *main pump*

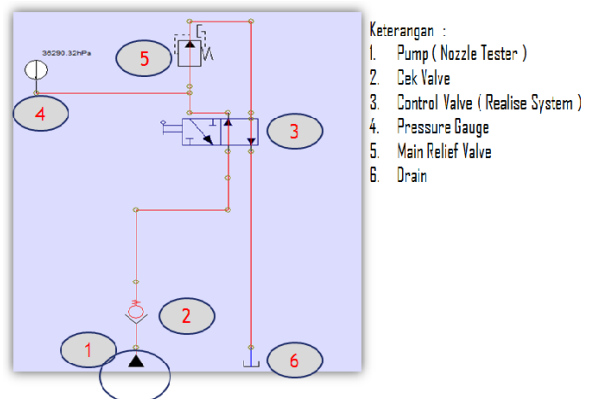
Gambar 4 Diagram *Tool Main Relief Valve Tester*

Dari data diatas maka akan dibuat *tool* untuk mengukur tekanan pada *main relief tester*. *Tool main relief valve* akan dibuat dengan memanfaatkan *nozzle tester* sebagai pengganti *main pump*. *Nozzle tester* dianggap bisa menggantikan *main pump* dikarenakan bisa menghasilkan *pressure* sebesar 400 kg/cm<sup>2</sup> sedangkan tekanan standar dari *shop manual* untuk *main relief valve* adalah 350 kg/cm<sup>2</sup>.

Dengan adanya *tool* ini memungkinkan mekanik untuk mengukur *pressure* dari *main relief valve* tanpa menggunakan *main pump unit*. Jika *pressure* dari *main relief valve* tidak tercapai maka *main relief valve* bisa dinyatakan rusak dengan data dari *tool main relief valve tester* sehingga waktu untuk *proses troubleshooting hydraulic low power* dapat diselesaikan dengan cepat.

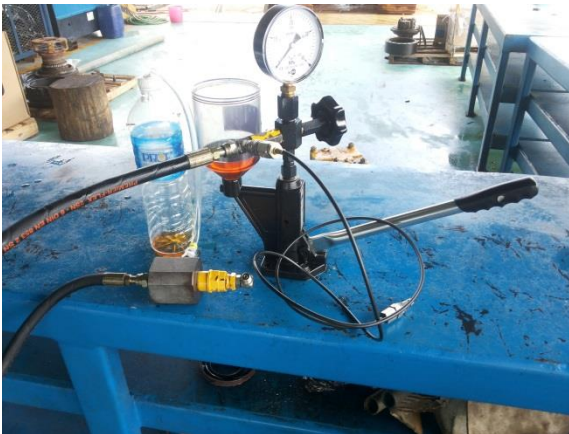
Gambar 5 *Main Relief Tester*

Cara kerja dari *tool main relief valve tester* sebagai berikut. Yang pertama adalah masuk ke dalam *main relief valve block*, setelah itu sambungkan semua konektor pada *block* dan *nozzle tester*. Setelah semua sambungan terhubung gerakan naik turun tuas pada *nozzle tester* untuk mengalirkan oli ke *block main relief valve*. Lihat di tekanan berapa *main relief valve* mulai terhubung dengan lubang *drain*.

Adapun komponen yang dibutuhkan untuk membuat *tool main relief tester* sbb :

Tool main relief tester dapat digunakan untuk mengukur pressure main relief valve PC200 series tetapi bisa juga digunakan untuk mengukur *pressure* dari *safety valve* dengan membuat *block* untuk *safety valve*.
