## MENINGKATKAN *PHYSICAL AVAILABILITY* (PA) SCANIA P380 DENGAN PROGRAM *CUSTOMER SOLUTION MANAGEMENT* DI PT TSP *CUSTOMER* PT UNITED TRACTORS SITE SATUI – SUNGAI DANAU

Kualitas perawatan (*maintenance*) yang buruk dan kurangnya kelengkapan data monitoring unit 14 Unit Scania P380 PT TSP menjadikan proses pemantauan kinerja dan performa unit menjadi tidak maksimal. Akibatnya *Key Performance Indicator* (KPI) keberhasilan dari *fleet* tersebut menjadi rendah. Setelah dilakukan transformasi melalui data monitoring unit, didapatkan rata-rata data *Physical Availability* (PA) 14 unit Scania P380 sebesar 71% sehingga tidak tercapainya target produksi yang sudah ditetapkan. Sedangkan standar PA untuk suatu *fleet* adalah 80%.

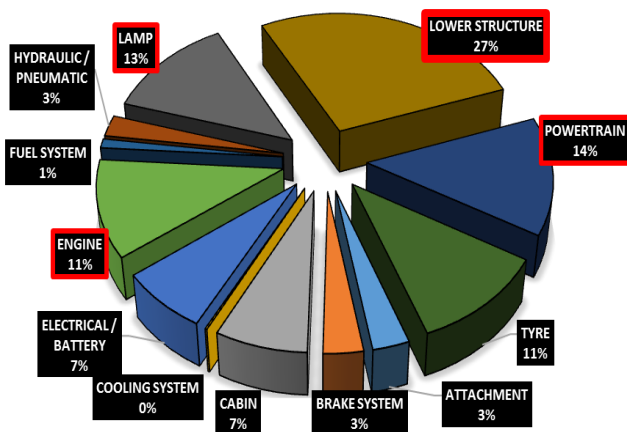
Gambar 1. Pareto diagram kerusakan semua unit Scania P380 Januari 2015 – Maret 2016

Gambar 1, merupakan diagram pareto dari seluruh kerusakan yang dikelompokkan menjadi 12 bagian yang terdiri dari lampu, *pneumatic/hydraulic, fuel system, engine, electrical/battery, cooling system, cabin, brake system, attachment, tyre, powertrain, dan lower structure*. Dari data tersebut terlihat bahwa sektor lampu, *engine, powertrain, dan lower structure* menjadi penyumbang kerusakan terbesar pada unit Scania P380 dengan rincian Lamp: 13 %, Engine: 11%, Powertrain: 14%, dan yang paling besar adalah Lower structure: 27%.

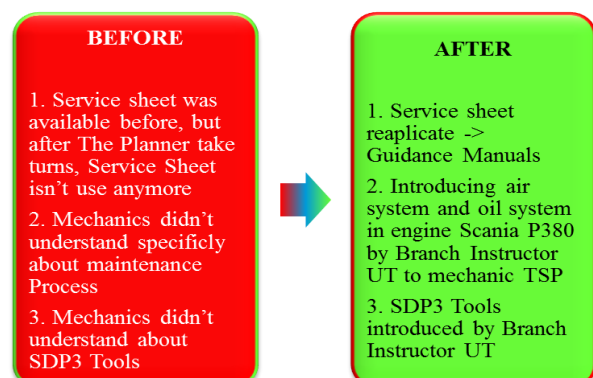
Gambar 3. Indicator penilaian training

UNITED TRACTORS		CHECK LIST OBSERVATION SHEET JOIN ACTIVITY PT TIMUR SATRIA PERKASA			TIMUR SATRIA PERKASA		
DATE	MONTH	YEAR	MECHANIC 1	MECHANIC 2	MECHANIC 3	PREPARED BY	CHECKED BY
UNIT TYPE	CODE UNIT	S/N UNIT	DURATION	ACTIVITY			
Note : Isilah kolom "POINT" dibawah ini dengan angka yang mewakili nilai terhadap masing-masing indikator di bawah ini (Skala 0-100). Diperbolehkan untuk memberikan catatan pada kolom "KETERANGAN" masing-masing indikator jika diperlukan. Data questioner ini akan digunakan sebagai acuan pemilihan materi Training Scania P380.							
NO	INDICATOR		POINT	KETERANGAN

Pelatihan operator dan mekanik menggunakan metode OJI (*On the Job Instruction*) dan *In class*. Metode OJI ini dilakukan dengan cara melakukan pendampingan langsung saat melakukan pekerjaan. Sedangkan metode *in class* akan dilakukan kegiatan belajar mengajar di dalam ruangan secara konvensional. Semua materi yang akan diberikan bersifat *as of case* atau sesuai dengan kebutuhan. Penyesuaian materi yang dipilih akan disesuaikan dengan indikator penilaian. (Indikator penilaian gambar 3).

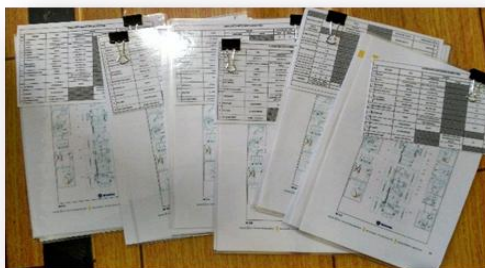
Gambar 4. Materi *sharing technical* data yang akan ditempel dan disosialisasikan

Setelah materi siap, maka dilakukan *sounding* terhadap pihak TSP mengenai rencana pemasangan serta sosialisasi inovasi ini. Pertama, pihak UT menginformasikan kepada pihak TSP bahwa masing-masing unit akan diberikan satu paket *technical information* Scania P380 yang berisi informasi semua oli dan cairan pada unit Scania P380 dan juga *greasing point* beserta deskripsinya. Selanjutnya, tersedia master informasi yang akan ditempel di *Technical Information Dashboard* yang berlokasi di workshop.

Disamping itu juga dilakukan juga *technical information sharing* mengenai kesulitan dalam penentuan kapasitas semua oli dan cairan yang ada di dalam unit Scania P380. Masalah lain yang dikeluhkan juga adanya kesulitan mekanik PT. TSP untuk menentukan lokasi *greasing* sehingga mereka jarang untuk melakukan aktivitas penting tersebut.

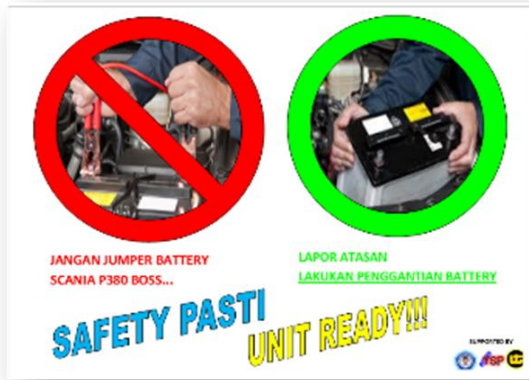
Gambar 6. Poster penggantian *battery* untuk menanggulangi masalah mesin tidak dapat dihidupkan

Atas dasar tersebut lakukan suatu inovasi untuk memberikan SOP terkait proses *troubleshooting* unit mesin tidak dapat dihidupkan dan proses pengelasan, berupa petunjuk sbb:

Perbaikan lain di sektor metode adalah pada kebiasaan mekanik dan operator dalam melakukan *jumper battery* yang tidak sesuai standart dan sangat sering dilakukan. Hal ini terlihat di lapangan bahwa mekanik dan operator sering melakukan *jumper battery* karena tidak mengetahui SOP yang jelas.

Dengan melakukan 2 poster diatas, diharapkan tidak ada kerusakan connector controller ICL karena kesalahan proses *troubleshooting* dan proses *welding*.

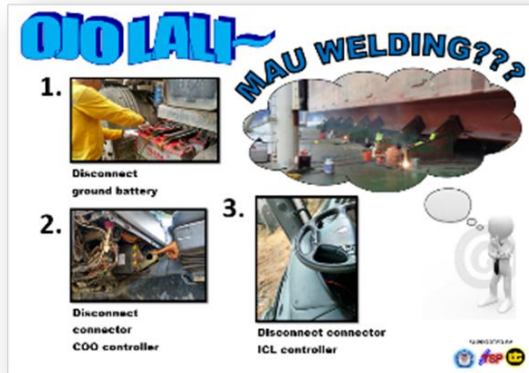
Gambar 7. Poster prosedur *Welding*

Sedangkan untuk proses *welding*, yang harus dilakukan terdiri dari 3 tahapan yaitu: melakukan disconnecting Battery; melepas connector controller ICL; dan Melepas connector controller COO

Tak hanya itu, kesalahan dalam proses pengelasan juga kerap dilakukan pihak welder PT TSP yang tidak melakukan pelepasan kabel baterai (*disconnecting battery*). Dari kedua masalah diatas implikasi yang dapat terjadi salah satunya adalah kerusakan pada connector ICL. Informasi ini diperkuat dengan adanya data bahwa ada beberapa controller yang mengalami kerusakan dan setelah dilakukan analisa, jawabannya tertuju pada 2 masalah diatas.

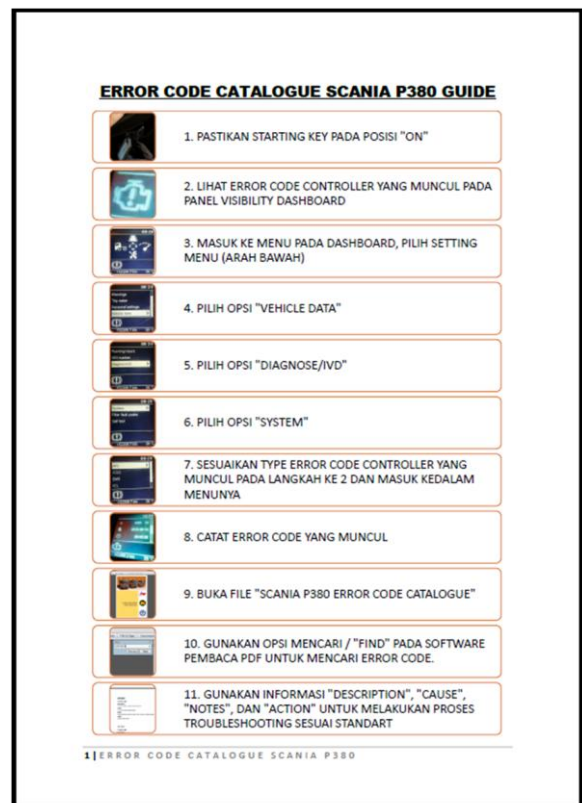
Gambar 8. *Error Code Catalogue Scania P380 Guidance*

Setelah semua data deskripsi error code sudah terkumpul dan sudah dirapikan, selanjutnya adalah merubah file dengan format pengolah kata menjadi format PDF agar lebih memudahkan dalam penggunaannya. Sedangkan untuk cara penggunaan tools ini tentu sudah tersedia di dalam file *Error Code Catalogue Scania P380* ini. (*Guidance Error Code catalogue Scania P380* gambar 8)

Untuk menanggulangi persoalan ini maka dibuat *Error Code Catalogue Scania P380* sehingga proses pemecahan masalah dapat diselesaikan secara mandiri. Pembuatan dari tools *Error Code Catalogue Scania P380* akan dijelaskan sebagai berikut:

- Buka program “SDP3” dan masuk ke mode demo yang ada di menu bar File > Demo > Start Demo Mode
- Pilih Show All Fault Codes yang ada pada menu bar Show hingga muncul jendela seperti gambar di samping
- Pilih jenis controller dan klik pada salah satu error code hingga di bagian bawah daftar error muncul deskripsi atas error tersebut dan lakukan copy.
- Paste data deskripsi tadi di software pengolah kata dan lakukan pengulangan atas semua error code sesuai dengan semua controller yang ada pada Unit Scania P380.
