MENURUNKAN KERUSAKAN YANG TIDAK TERJADWAL (UNSCCHEDULE BREAKDOWN) SISTEM TRANSMISI MOTOR GRADER KOMATSU TIPE GD 825A-2 DI PT. PAMAPERSADA DISTRICT ADARO

Abstrak—Kerusakan yang tidak terjadwal (*unschedule breakdown*) unit Komatsu jenis GD825A-2 sejak bulan oktober 2017 sampai dengan desember tahun 2017 mengalami kenaikan yang cukup signifikan dari target yang telah ditetapkan. Dari data yang dikumpulkan, kerusakan yang tidak terjadwal tersebut tertinggi ada pada sistem transmisi (*transmission system*) dengan presentase 30% dari total kerusakanyang tidak terjadwal tersebut.

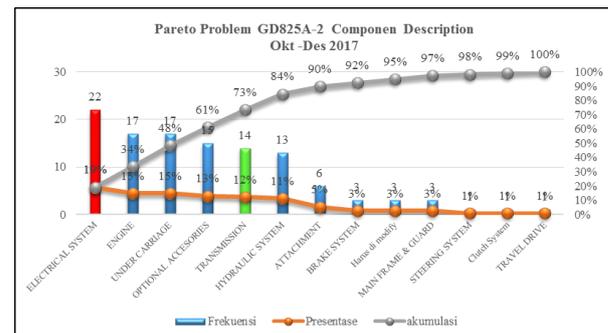
Tabel 1. Pareto problem secara frekuensi GD825A-2 Oktober – Desember 2017

Tabel 1, membandingkan kerusakan yang tidak terjadwal secara frekuensi dan tabel 2, kerusakan yang tidak terjadwal secara durasi pada unit GD825A-2 selama bulan oktober – desember 2017.

Secara frekuensi permasalahan tertinggi berada pada sistem elektrikal sebanyak 22 kali atau 19% dari total kerusakan yang tidak terjadwal. Namun secara durasi/waktu, problem tertinggi berada pada sistem transmisi yaitu sebanyak 104,8 jam atau 30 % dari total kerusakan yang tidak terjadwal unit GD825A-2 (tabel 2).

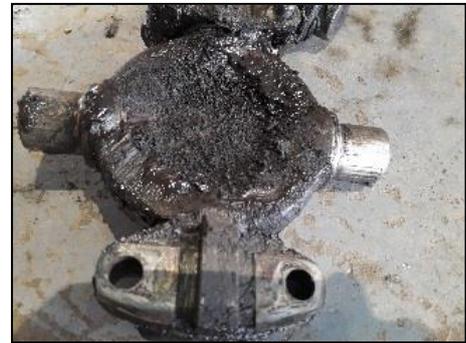
Gambar 3. *Spider bearing* aus

- c. Komponen Transfer Gear & Output
Terjadi keausan pada *spider bearing* terlihat seperti kurang pelumasan.

Dari sisi *people* perlu dipastikan bahwa mekanik mengerti dan mampu melakukan proses *greasing spider bearing* dengan benar dan tepat.oleh karena itu dilakukan pelatihan singkat dilapangan yang diikuti oleh semua mekanik dan memastikan bahwa mereka sudah paham. Gambar 5 adalah sosialisasi dilapangan

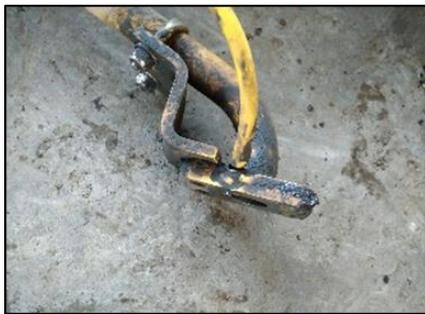
Gambar 1. *Tube Fill Transmission* patah

- a. Komponen *oil piping* dan *filter*. Terjadi kerusakan pada *tubing transmission* seperti retakan (*crack*) dan kemudian patah.

Root cause	Solution
<i>Machine</i>	<i>Tube refill transmission tidak tahan terhadap getaran</i>	Perlu dilakukan modifikasi <i>tube fill transmission</i>
<i>People</i>	Mekanik kurang teliti dalam pemasangan clamping dan tidak semua dapat melakukan <i>greasing spider bearing</i> dengan benar	Sosialisasi pemeriksaan <i>piping clamping</i> dan memonitor agar proses <i>greasing</i> dilakukan dengan benar
<i>Method</i>	Belum ada jadwal pemeriksaan Inching potensio	Membuat form pemeriksaan <i>inching system</i> dan mengganti semua inching potensio dengan yang baru
<i>Tools</i>	Tidak ada <i>oil level transmission indicator</i> di monitor panel pengemudi	Membuat <i>oil level transmission indicator</i> sehingga operator/pengemudi mendapat informasi posisi dan ketinggian <i>oil level</i>

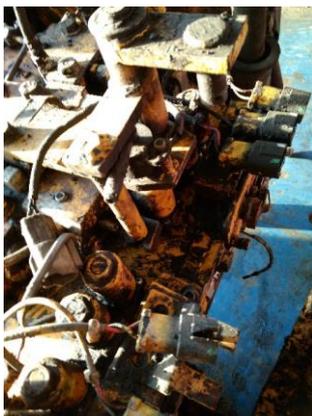
Gambar 2. *Inching Potensiometer* Aus

- b. Komponen *Inching System*. Terjadi keausan pada *inching potensiometer*. Hal ini mengakibatkan pengukuran menjadi tidak akurat.

Implementasi dari sisi *method* perlu dibuat jadwal pemeriksaan *Inching potensio*. Disamping itu perlu ditunjukkan di lapangan (*on the spot*). Item yang perlu diperhatikan dalam pengecekan antara lain:

- Inching Pedal Travel.*
- Inching Pedal Operating Force.*
- Height of Inching Pedal.*
- Cek Output Inching Potensiometer*

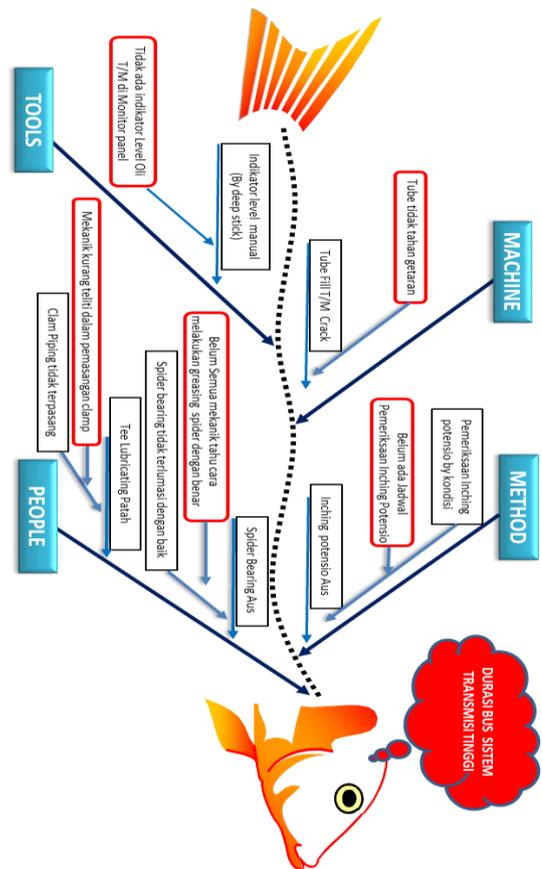
Gambar 4. Diagram tulang ikan (*fishbone diagram*)

Berdasarkan pengamatan pada komponen transmisi tersebut alat yang dipakai untuk menganalisa masalah adalah menggunakan diagram tulang ikan (*fishbone diagram*). Diagram ini sangat umum dipakai di lingkungan kerja PT. Astra Int' dan grup-grup perusahaan yang ada didalamnya untuk mencari akar permasalahan suatu persoalan dan mencari solusi atas permasalahan tersebut.

Dari diagram tulang ikan tersebut kemudian dicari akar permasalahannya dan alternatif solusi sehingga permasalahan tersebut dapat segera diatasi. Tabel 3 merupakan solusi yang ditawarkan dan segera di eksekusi dilapangan.

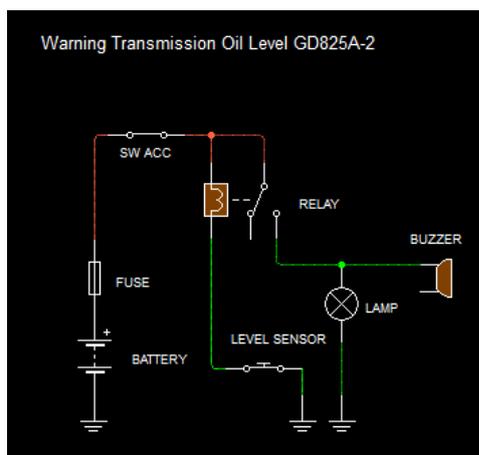
Gambar 6. *Wiring diagram* yang akan memberikan sinyal bila *oil level* dibawah minimum^[7-9]

Implementasi dari sisi *tool* dilakukan pengukuran ketinggian minimum *oil level*. Dari posisi tersebut maka akan dibuatkan perletakan *housing sensor*.^[6-8] Adapun *wiring diagram* yang ada didalam *hausung sensor* adalah seperti pada gambar 6.

Dengan berjalannya *program excellent maintenance transmission* pada unit GD825A-2 maka hasil adalah terjadi penurunan durasi *unschedule breakdown transmission* pada 26 unit sebesar 79,1%. Disamping itu alat bantu keamanan (*Safety device*) berupa *warning transmission oil level* berhasil dipasang pada sistem transmisi GD825A-2 sehingga dapat mencegah kerusakan yang lebih besar jika terjadi kebocoran pada oli sistem transmisi.

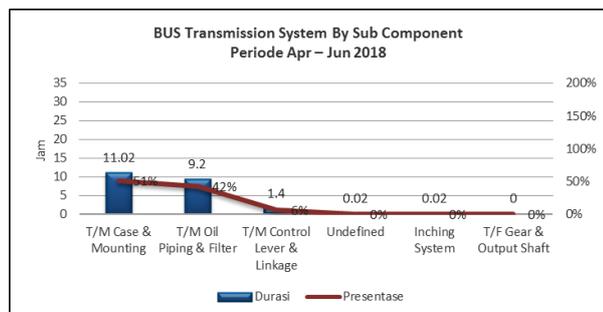
Tabel 4. *Unschadule break down transmission system April – Juni 2018*

Setelah semua alat dipasangkan di unit GD825A-2 dan dilakukan percobaan selama kurang lebih 3 bulan, maka diperoleh data-data seperti pada 4.

Dari tabel 4 tersebut terlihat durasi kerusakan yang tidak terjadwal pada sistem *transmission* setelah dilaksanakan program *excellent maintenance transmission* mencapai 21,96 jam. Penurunan durasi yang dicapai sebesar 79,1% dari durasi kerusakan yang tidak terjadwal sebelum dilaksanakannya program perbaikan tersebut.
