VOLUME 13 NOMOR 2 | DESEMBER 2022

PEMBUATAN AUTOMATIC TOOLS CHANGER FLUSH UNTUK MENURUNKAN CACAT PRODUK PADA MESIN CNC MILLING

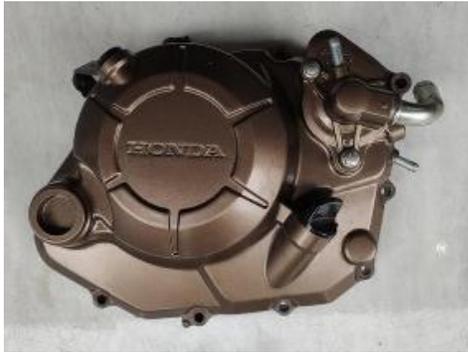
Gambar 1. Cover R K45G

cover R K45G dikenal juga dengan *right crankcase cover* yang merupakan *cover* untuk *crankcase* bagian kanan pada kendaraan roda dua. Gambar 1 memberikan gambaran lebih jelas bentuk dari produk *cover* R K45G.

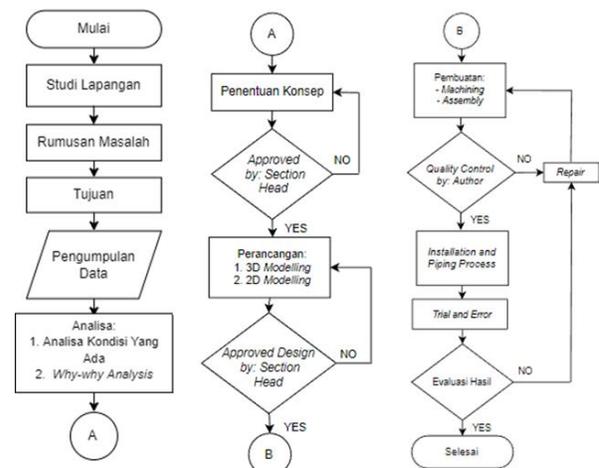
Gambar 2. Alur Proses Penelitian

Secara lebih jelas, tahapan penelitian diuraikan dalam diagram alur yang tergambar pada gambar 2.

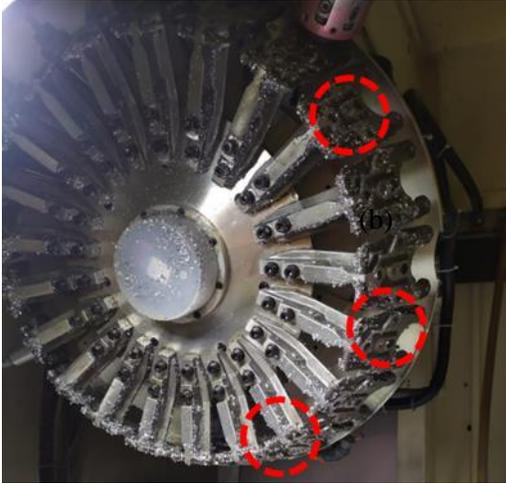
Gambar 3. Tumpukan Scrap pada Tool Magazine

Gambar 3 menggambarkan kondisi *tools magazine* atau tempat penyimpanan arbor untuk proses *tools change* dimana ditemukan adanya tumpukan *scrap*. Seharusnya tempat tersebut merupakan tempat yang bebas *scrap*. Gambar 4 menggambarkan kondisi arbor dengan *scrap* yang

berdampak terjadinya tumpukan *scrap* seperti terlihat pada gambar 3 dan berakibat pada terjadinya cacat *oversize* Ø12H7. *Auto blow* adalah mekanisme pembersihan *tools* bawaan mesin CNC yang berfungsi membersihkan permukaan arbor ketika akan disimpan di *tools magazine*.

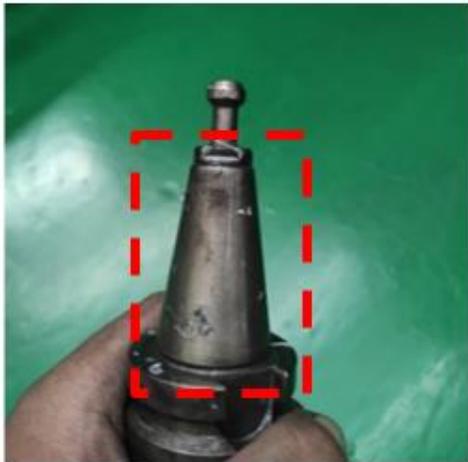
Gambar 4. Scrap yang menempel pada Arbor

menempel pada sisi taper arbor. Ketika terjadi pergantian *tools*, arbor tersebut dicekam oleh *tools magazine* menggunakan sistem hidrolik. Dengan tekanan dari sistem hidrolik tersebut, *scrap* yang menempel akan tertekan dengan tekanan yang besar sehingga menempel dengan sangat kuat pada sisi arbor. Kondisi arbor dengan *scrap* yang melekat tersebut sangat berpotensi mengganggu proses *machining* di mesin CNC *milling*.

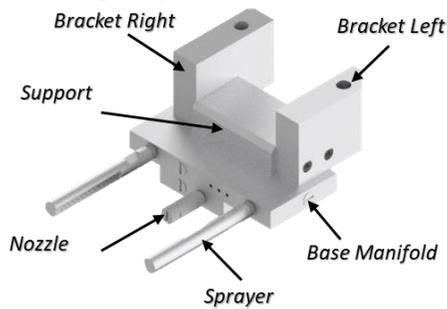
Gambar 5. Rancangan *Head Automatic Tools Changer Flush*

perawatan alat, dan bentuk serta penempatan *bracket filters* harus *safety* dan tidak mengganggu mobilitas pergerakan *manpower*[15]. Mempertimbangkan beberapa hal tersebut, dibuatlah konsep bagian utama atau *head* dari *automatic tools changer* seperti terlihat pada gambar 5. *Scrap* hasil produksi proses permesinan memiliki ukuran yang bervariasi, dari ukuran yang sangat kecil seperti pasir sampai yang besar berukuran 1-3mm dengan panjang yang bervariasi. Untuk memastikan bahwa butiran *scrap* tidak mengganggu proses *flush* atau semburan cairan pendingin, dibuatkan juga proses penyaringan seperti yang ada pada sistem *auto blow* bawaan mesin. Untuk keperluan filtrasi tersebut, dibuatkanlah *bracket filter* seperti terlihat pada gambar 6.

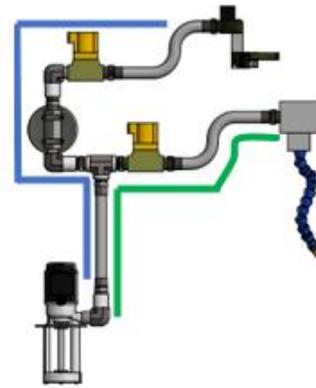
Gambar 7. Alur *Coolant Automatic Tools Changer Flush*

Gambar 7 merupakan gambaran jalur mengalirnya *coolant* atau cairan pendingin pada alat dari awal bak *coolant* sampai keluarnya *coolant* di *head automatic tools changer flush*. Garis warna biru mewakili aliran ke *tools flush* sedangkan garis warna hijau mewakili aliran ke *coolant tools*.

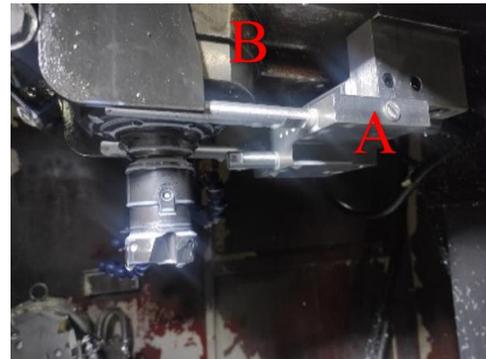
Gambar 8. *Head Automatic Tool Changer Flush* terpasang di mesin

Setelah *automatic tools changer flush* melewati tahap perakitan dan pemasangan, dilakukan pengujian sistem kerja alat dan dampaknya terhadap produk. Gambar 8 menjelaskan posisi *head automatic tool changer flush* terhadap *spindle* dan *tools*. Huruf A mewakili *head automatic tools changer flush* sedangkan, sedangkan B mewakili bodi mesin dan *spindle*.

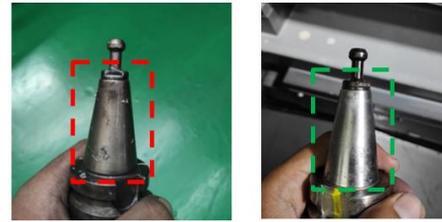
Gambar 9. Kondisi Arbor Sebelum dan Sesudah Pemasangan Alat

Setelah pemasangan *automatic tools changer flush*, kondisi *coolant* hasil sirkulasi yang dikeluarkan *automatic tools changer flush* sudah bersih dan tidak ada *scrap* yang terbawa. Karena itu, dilakukan optimasi pembersihan *arbor* pada bagian *taper* oleh *automatic tools changer flush* dengan menggunakan *coolant*. Hasilnya dapat dilihat pada gambar 9 yang merupakan kondisi *arbor* sebelum dan sesudah pemasangan *automatic tool changer flush*.

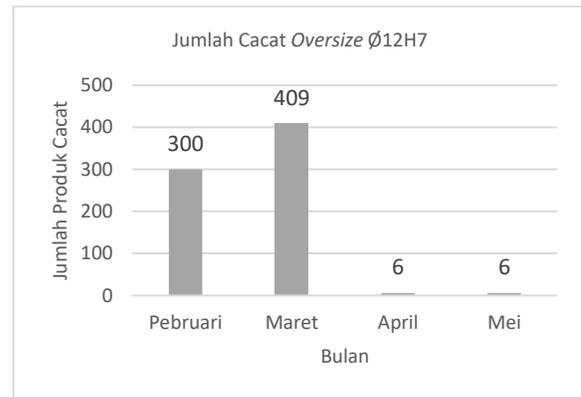
Gambar 10. Data Perbandingan Cacat *Oversize* Ø12H7

Gambar 10 menjelaskan perubahan jumlah cacat *oversize* yang terjadi sebelum dan setelah pemasangan *automatic tools changer flush* pada CNC *milling operator 2*. Secara jelas terlihat data perbandingan jumlah cacat *oversize* Ø12H7 dari bulan Februari 2022 sampai dengan bulan Mei 2022 yang berubah drastis. Sebelum pemasangan alat di bulan Januari, cacat mencapai 709 buah atau 3,69%, dan pada bulan Maret setelah pemasangan alat, cacat menjadi 12 buah atau 0,05%.
