PERBANDINGAN ANTARA PATCHING HOTMIX ASPHALT CONCRETE BINDER COURSE (ACBC) DAN PATCHING CEMENT TERHADAP MUTU DAN BIAYA PADA PERBAIKAN RIGID PAVEMENT

Dica Rosmyanto¹, Kartika Setiawati²

Abstract--The problem that often occurs on the Cipali toll road, especially in Rigid pavement assets, is the occurrence of damage. The most common damage to Rigid pavement areas in the field is transverse crack damage. The main cause of the damage is the number of vehicles carrying loads exceeding their load capacity and usually the bottom soil layer softens. Most of the Cipali toll road land is in the area of exposure and soft soil. The purpose of the study was to determine the best durability between the hotmix patching and cement patching repair methods and determine the costs needed from Rigid pavement repair methods with hotmix patching and patching cement methods. The alternative used so far in the field in repairing transverse crack damage is the Patching Hotmix Asphalt Concrete Binder Course method. The solution is still less effective in handling temporary damage because it can only last for 1 month, the rest will occur spalling (part of the surface of the asphalt patch will be released 'in

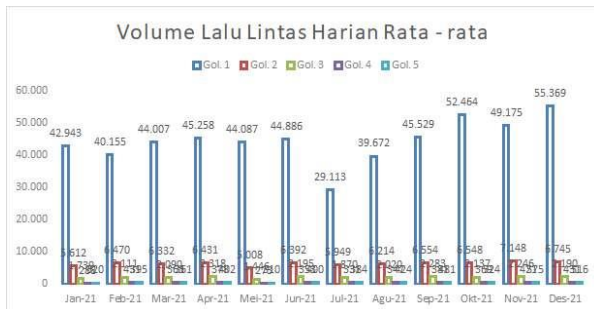
Gambar 1. Diagram Volume Lalu Lintas Harian Rata – rata Tahun 2021

Berdasarkan tabel dan diagram diatas bisa dilihat pola arus lalu lintas bulanan yang terjadi di jalan tol Cikopo – Palimanan pada Januari sampai dengan Juni tahun 2021, volume lalu lintas cenderung meningkat stabil, namun perbedaan yang paling signifikan terjadi pada bulan Desember tahun 2021 yang bertepatan dengan hari libur sekolah, natal dan tahun baru. Data tersebut berguna untuk mengukur kerusakan jalan

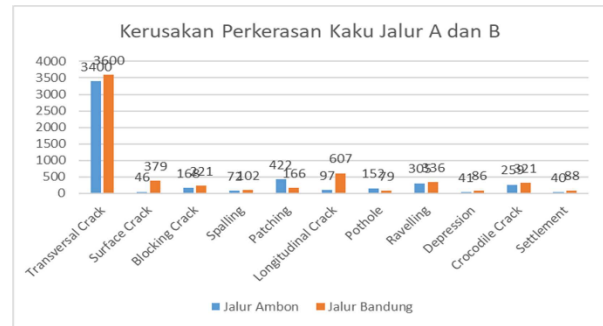
Gambar 2. Diagram Kerusakan Perkerasan Kaku Jalur A dan B

Berdasarkan data inspeksi tahun 2021 panel *Rigid pavement*, persentase kerusakan terbesar yaitu *Transversal crack*, dengan persentase kerusakan di jalur A 13,53% dan jalur B 14,32% dari total keseluruhan kerusakan di area panel tersebut, penerapan kedua metode patching akan dilakukan di jalur B yang mana jalur tersebut memiliki kerusakan *transversal crack* yang paling banyak dibanding dengan jalur A.

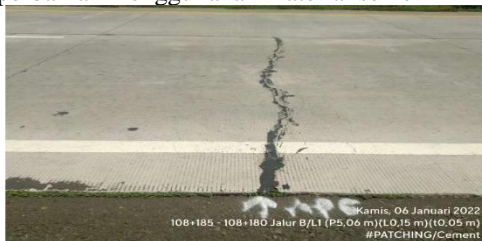
Gambar 4 Kerusakan *Transversal crack* KM 108+185 – 108+180 Jalur B/L1

Kerusakan *transversal crack* berada diantara KM. 108+185 sampai 108+180 jalur Bandung (arah Jakarta) lajur L1. Dimensi kerusakan tersebut yaitu panjang 5,06 m,

- 1) Dimensi kerusakan
 - a. Panjang : 5,06 m
 - b. Lebar : 0,15 m
 - c. Kedalaman : 0,05 m
- 2) Material penyusun patching cement
SikaQuick 2500 patch id merupakan Suatu komponen material untuk perbaikan beton yang sangat cepat kering, kuat tekan awal tinggi, berbahan dasar semen yang mudah mengalir. Bahan tersebut penggunaannya untuk bahan perbaikan struktural untuk jalan raya beton, struktur parkir, jembatan dan bendungan.

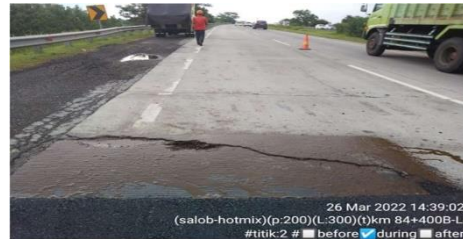
Gambar 5 Area Patching (ACBC)

- 2) Kerusakan *transversal crack* untuk penanganan perbaikan menggunakan material aspal. Kerusakan *transversal crack* berada KM. 84+400 jalur Bandung (arah Jakarta) lajur L1. Dimensi kerusakan tersebut yaitu panjang 3 m, lebar 2 m (area patching), kedalaman 0,047 cm lebar 0,15 m area cut down existing, kedalaman 0,05 cm

- 1) Dimensi Patchin
 - a. Panjang (P): 3 m
 - b. Lebar (L): 2 m (area patching di block)
 - c. Luas: 6 m^2
 - d. Kedalaman (T): $T1 = 0,04 \text{ m}$ $T2 = 0,05 \text{ m}$ $T3 = 0,05 \text{ m}$
 - e. Trata – rata = $0,0466 \sim 0,05 \text{ m}$

- a. Aspal AC – BC Digunakan sebagai pengisi bagian dalam patching. Berdasarkan job mix formula (JMF) yang digunakan di lapangan ketebalan minimum AC-BC yaitu 6 cm. (Dikat Spesifikasi Umum Perkerasan Aspal, 2016).
- b. Tack Coat Adalah lapisan aspal cair yang digunakan sebelum lapisan aspal AC – BC akan dihamparkan. Tack coat berfungsi sebagai perekat antara lapisan lama dan lapisan baru. Lapis tack coat terdiri dari aspal emulsi yang dapat cepat menyerap.
- c. Area Patching yang dilakukan yaitu patching menggunakan material Asphalt Concrete Binder Course (ACBC) dengan cara di blok dimensi $3 \times 2 \text{ m}^2$

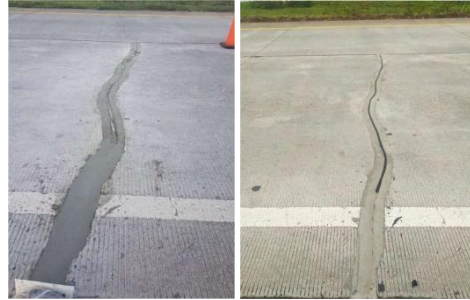
Gambar 8 Patching Cement 25 Januari dan 14 Juli 2022

Berdasarkan kedua gambar diatas dapat dilihat kondisi eksisting baru selesai pengerjaan dan setelah berlangsung selama 6 bulan, kondisi eksisting dari patchingcement masih bagus dan tanpa kerusakan. Berdasarkan kedua patching dapat disimpulkan daya tahan mutu yang paling kuat yaitu patching cement, karena setelah 6 bulan proses patching selesai kondisi masih bagus dan tanpa kerusakan sedangkan untuk patching hotmix (ACBC) setelah 1 bulan kondisi sudah mengalami spalling.

Berikut merupakan hasil gambar pekerjaan patching cement baru selesai dikerjakan dan gambar setelah 5 bulan patching yang sudah diterapkan di lapangan.

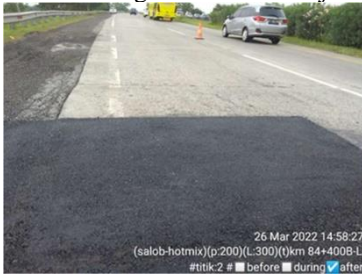
Gambar 6 Patching Hotmix ACBC 26 Maret 2022

Berikut merupakan hasil gambar pekerjaan patching hotmix (ACBC) baru selesai dikerjakan dan gambar setelah 1 bulan patching yang sudah diterapkan di lapangan. Gambar tersebut diambil sesuai kondisi eksisting di KM 84+400 jalur B/L1.

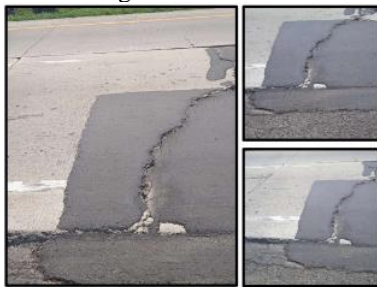
Gambar 7 Patching Hotmix ACBC 27 April 2022
Berdasarkan gambar diatas patching hotmix (ACBC) sudah mengalami kerusakan setelah 1 bulan dari awal waktu kondisi patching hotmix (ACBC) diterapkan di lapangan.
