REKAYASA SISTEM PEMANTAU LEVEL SUSPENSI BELAKANG PADA UNIT KOMATSU DUMP TRUCK HD785-7 DI PT XYZ SITE BATULICIN

Abstract-- PT XYZ Batulicin site has customers with maintenance contracts, namely periodic maintenance contracts (PMC). PC2000-8 and HD785-7 are units that are included in the maintenance contract, with the largest population of PMC units, HD785-7, totaling 58 units. HD785-7 has the most problems with a total of 1121 occurrences during January-June 2022. The rear suspension had 97 hours of downtime due to a rear suspension leak that had not been detected and caused an unscheduled breakdown. As a result of not detecting this leak, the rear suspension drops so that the stopper has the potential to hit the axle housing differential. The idea of improvement is to make a rear suspension level monitoring device that aims to find out any indications of leakage early on. The tool that has been installed on one unit gets the result that there is an indication of a nitrogen leak that causes the rear suspension level to decrease not according to the standard so that it can be known early on and there is no unscheduled breakdown and minimizes the stopper hitting the axle housing diff

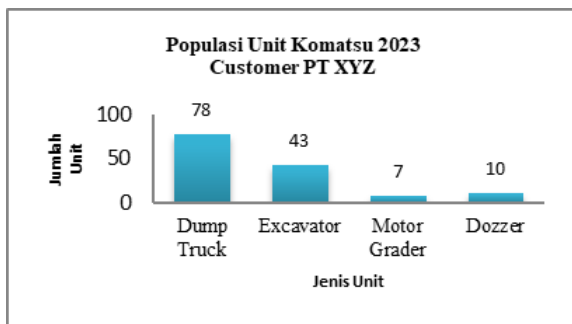
Gambar 1. Populasi Unit

Site Batulicin memiliki beberapa jenis unit alat yaitu *Dump Truck, Excavator, Motor Grader* dan *Dozzer*. Detail jumlah unit dapat dilihat pada gambar 1. Unit paling banyak yang dimiliki site Batulicin yaitu unit dengan jenis *dump truck*, sebanyak 78 unit.

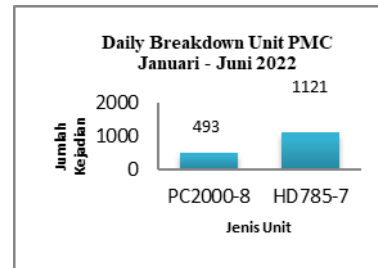
Gambar 2. Data *Daily Breakdown*

Pada gambar 2, dapat dilihat unit HD785-7 memiliki problem terbanyak dari bulan Januari – Juni 2022 sebanyak 1121 kejadian. Permasalahan yang terjadi pada unit HD785-7 dapat dilihat pada gambar 3. Data pada gambar 3 menunjukkan data problem unit HD785-7 didominasi oleh kerusakan *engine* dan suspensi.

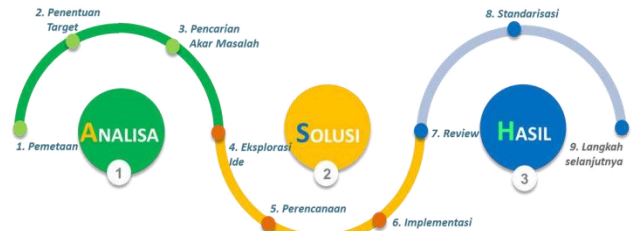
Gambar 4. Metode 7ups ++

Metode yang digunakan dalam inovasi ini adalah metode 7ups++. Metode ini memiliki tiga proses utama yaitu analisis, solusi dan hasil. Metode ini memiliki turunan konsep yaitu: Pemetaan, Penentuan Target, Pencarian Akar Masalah, Eksplorasi Ide, Perencanaan, implementasi, Review, Standarisasi dan

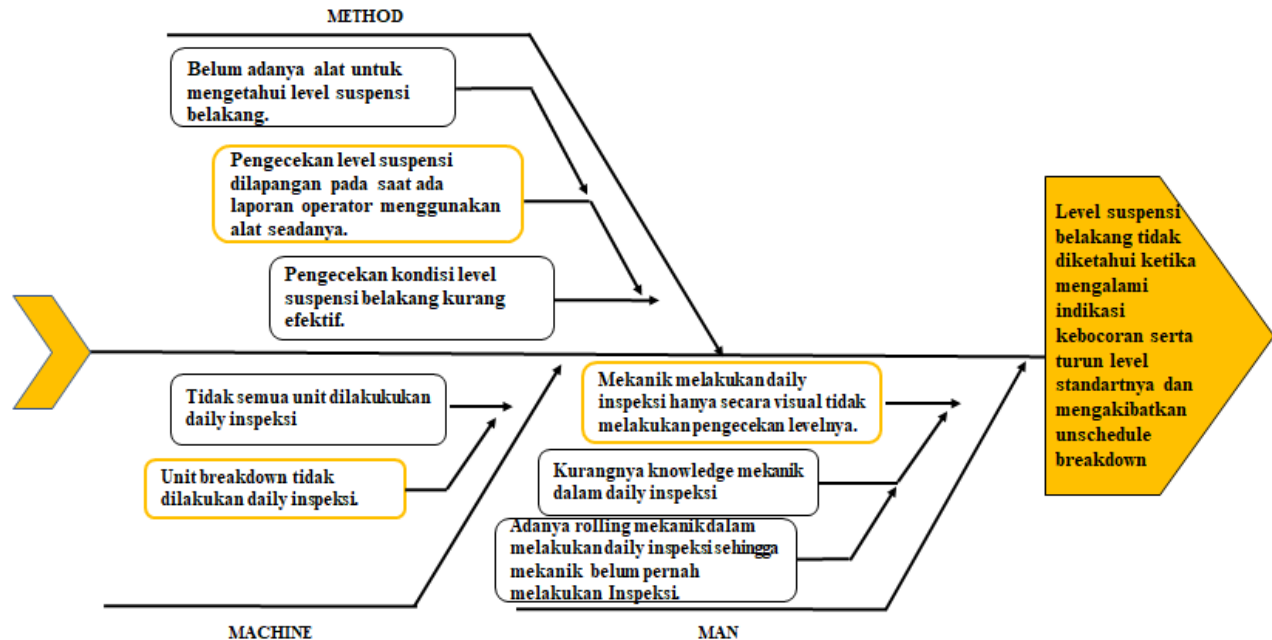
Gambar 5. Fishbone Diagram

Untuk menentukan akar permasalahan dapat menggunakan diagram tulang ikan (*diagram fishbone*). Diagram tulang ikan merupakan salah satu alternatif untuk menemukan suatu akar permasalahan dan mencari solusi [5]. Pencarian akar masalah dengan fishbone diagram menggunakan prinsip *man*, *machine*, dan *methode*.

Berdasarkan gambar 5 terdapat suatu akar permasalahan yaitu *rear Suspension* tidak diketahui levelnya serta menyebabkan *unschedule breakdown*. Dari diagram tersebut maka didapatkan akar masalah dan solusi yang dilakukan yang dapat dilihat lebih jelas pada tabel 1.

Berdasarkan analisa permasalahan menggunakan *fishbone diagram*, salah satu solusi yang dapat diimplementasikan yaitu membuat sebuah alat untuk memantau *rear suspension level*.

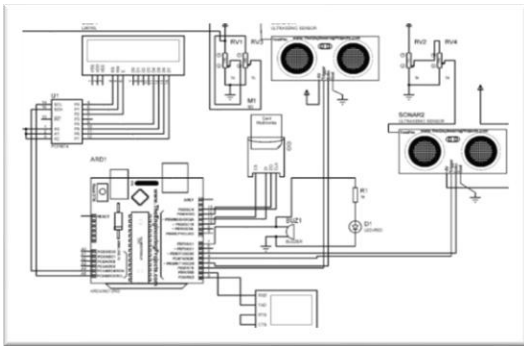
Gambar 6. Rangkaian Pemantau Level Rear Suspension

Pembuatan desain dan rangkaian alat untuk memantau *rear suspension level* menggunakan *software Proteus 8*. Untuk *microcontroller* menggunakan Arduino Uno dengan suplai daya dari baterai (accu) menggunakan *voltage stepdown* untuk menurunkan tegangan. Sensor yang digunakan yaitu sensor ultrasonik yang hasil pembacaannya dapat tersimpan pada *micro sd*. Terdapat juga *buzzer* sebagai warning ketika adanya indikasi kebocoran dan pemberian lampu indikator sebagai signal kepada operator.

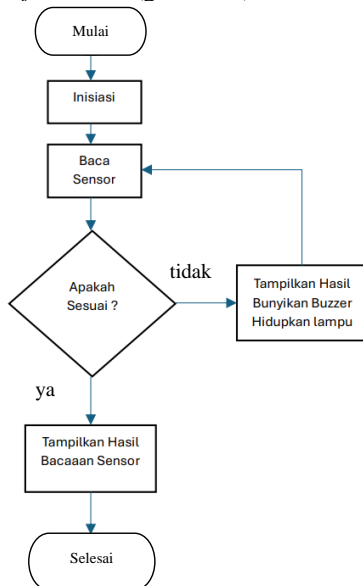
Gambar 7. Flow Chart Program

Pembuatan program diawali dengan pembuatan *flowchart* (gambar 7).

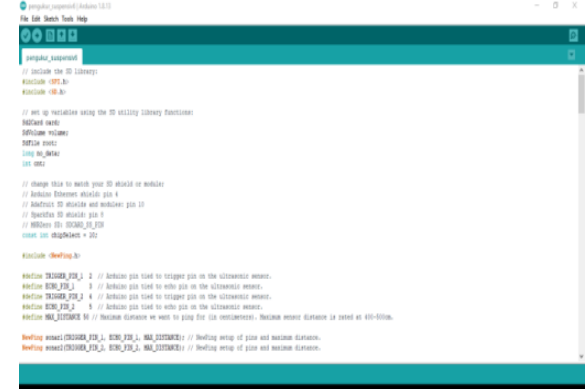
Gambar 8. Program Arduino

Setelah melakukan pembuatan Flow Chart, kemudian dilanjutkan dengan pembuatan program untuk alat pemantau *Rear suspension level*

menggunakan software Arduino IDE seperti pada gambar 8.

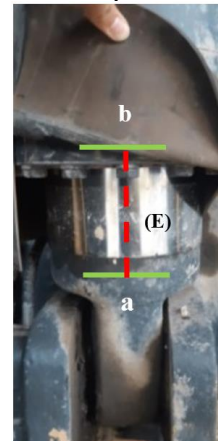
Peletakan sensor mengacu pada *shopmanual* mengenai cara pengukuran *rear suspension level*. Sensor ultrasonik diletakkan pada titik a. (gambar 9)

Gambar 9. Peletakan Sensor Ultrasonik Titik a Jarak standar (E) dari titik a ke titik b dapat dilihat pada Tabel 2 [6]

Position	Level
(E)	189 – 209 (mm)

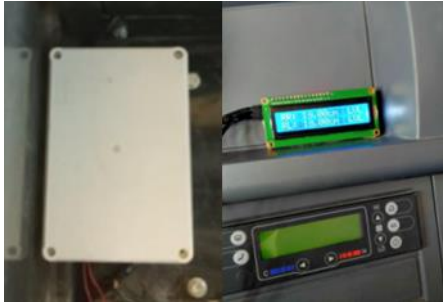
Gambar 10. *Controller Level Sensor*

Di dalam *box* plastik terdapat arduino uno, relay, breadboard, modul *micro sd* dan *buzzer* agar terlihat *compact* (gambar 10).

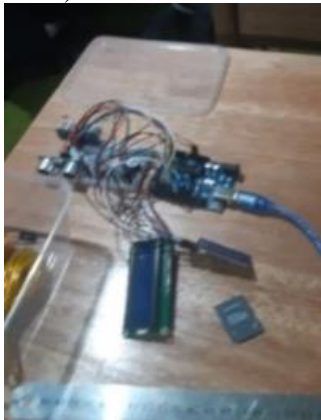
Gambar 11. Pengujian Sensor

Pengujian sensor ultrasonik dilakukan dengan melakukan pengukuran dan membandingkan dengan alat pengukur jarak dengan besaran panjang milimeter (mm) (gambar 11).

Pengujian sensor ultrasonik dapat dilihat pada tabel 3. Berdasarkan hasil 10x percobaan pada ukuran yang sama perbandingan sensor ultrasonik dengan mistar, maka error dapat dihitung menggunakan rumus sebagai berikut[7].

Hasil percobaan dengan jarak 3cm – 50cm didapat nilai error rata-rata 1,89%. Detail dapat dilihat pada tabel 3.

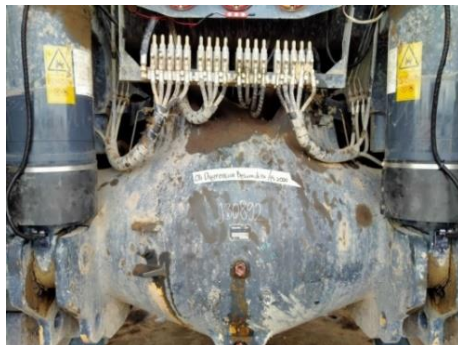
Gambar 12. Rangkaian pada Unit

Perakitan rangkaian mengacu pada rancangan yang sudah dibuat, *repair manual* dan hasil diskusi dengan penanggung jawab unit (gambar 12).

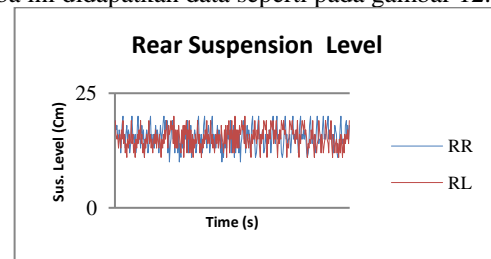
Gambar 13. Grafik *Level Rear Suspensi* 19cm

Saat kondisi unit tidak beroperasi *level rear suspension* adalah 19cm, lalu dilanjutkan dengan pengujian pada kondisi unit beroperasi. Pada tahap uji coba ini didapatkan data seperti pada gambar 12.

Dari gambar 13 tersebut didapatkan pergerakan suspensi hasil jarak sensor (a) ke objek (b) pada gambar 8 berjarak 11cm sehingga dapat disimpulkan jarak *rear suspension* saat beroperasi menjadi lebih kecil. Perhitungan penurunan suspensi yaitu sebesar

19cm-11cm = 8cm. Sehingga titik turun suspensi dalam kondisi beroperasi sebesar 8cm. Dengan pengukuran dapat dipastikan *stopper* tidak membentur *axle housing differential* sehingga potensi kerusakan benturan dapat diminimalisir (gambar 14)

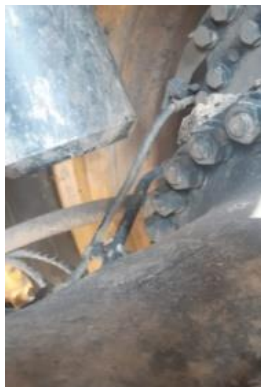
Gambar 15. Kondisi *Axel Housing Diffrential* Tidak Terbentur

Jarak *stopper* dan *axle housing differential* sebesar 9.5cm (gambar 15). Dengan perhitungan $9.5 - 8 = 1.5$ cm. Dapat disimpulkan level suspensi berada pada 19cm dan *stopper* tidak membentur *axle housing differential*.

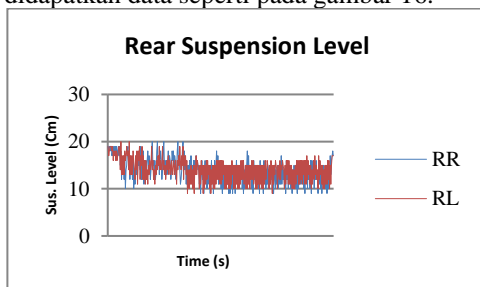
Gambar 16. Grafik *Level Rear Suspensi* 17Cm

Pada saat level 17Cm dilakukan lagi uji coba dan didapatkan data seperti pada gambar 16.

Dari grafik pada gambar 16 didapatkan pergerakan *rear suspension* ketika beroperasi yaitu jarak sensor (a) ke objek (b) sebesar 9cm. Untuk

memastikan apakah ada indikasi kebocoran diperiksa kondisi *level rear suspension* ketika unit sudah tidak beroperasi, didapat hasil yaitu 17cm.

Dengan grafik pada gambar 12 dan gambar 15, dapat disimpulkan jarak pengukuran yang mengindikasikan kebocoran ketika unit sedang beroperasi (Tabel 4).

Tabel 4 merupakan tabel yang menunjukkan kondisi *rear suspension* ketika diam dan beroperasi yang telah diukur. Dari grafik tersebut, dapat didefinisikan ketika unit beroperasi apabila terdapat angka di bawah 11cm maka ada indikasi kebocoran (*level rear suspension* menurun) dan hasil pembacaan di bawah 11cm akan tersimpan didalam *micro sd* yang nantinya dapat diperiksa ketika *daily inspection*, serta buzzer aktif sebagai indikator untuk operator dan lampu aktif sebagai indikator ketika mekanik berada di lapangan.
